TESIS

**EVALUACIÓN DEL SERVICIO DE AGUA POTABLE Y SANEAMIENTO BASICO
EN EL C.S LOS LIRIOS, LA COIPA – SAN IGNACIO – CAJAMARCA**

**PARA OPTAR EL TÍTULO PROFESIONAL DE
INGENIERO CIVIL**

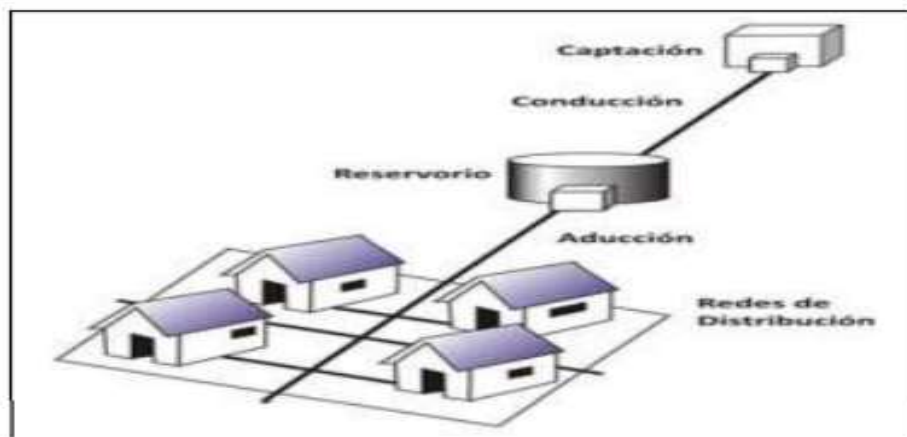
Figura 1.

Sistema por gravedad sin Planta de Tratamiento

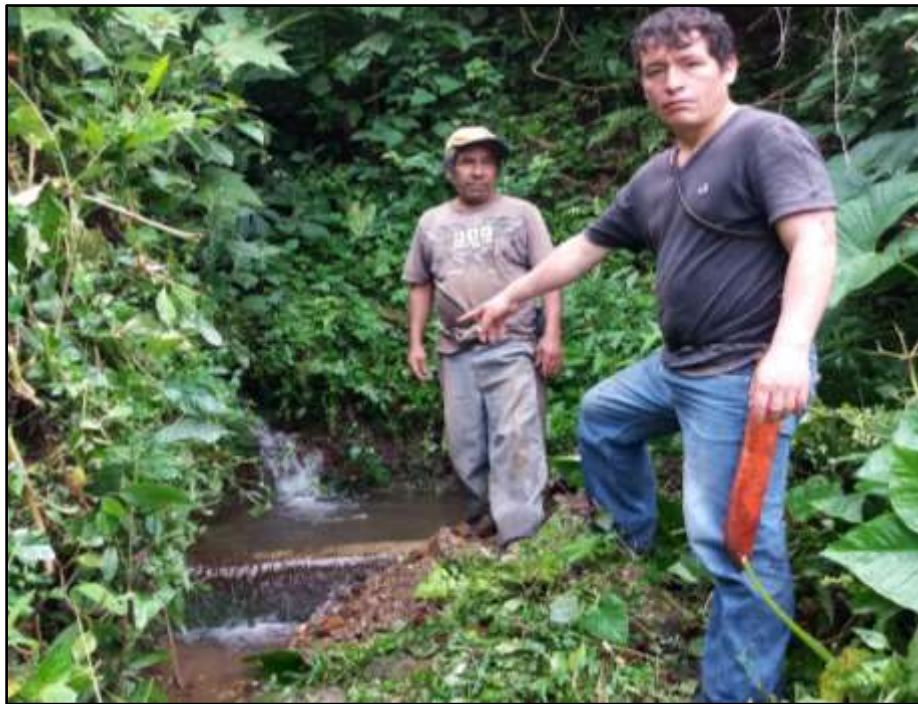
Figura 1.

Captación del agua

Nota: Captación del agua del caserío los lirios, distrito de la coipa

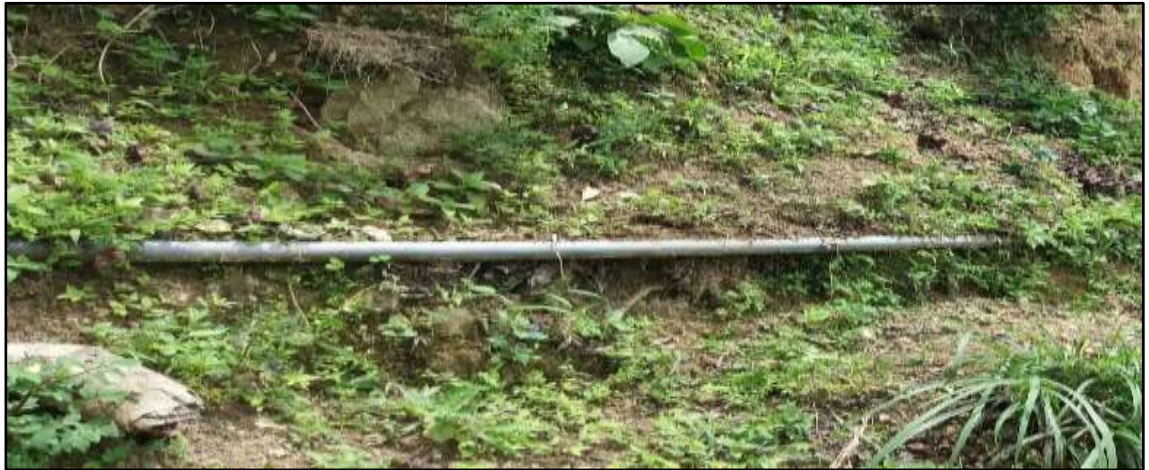
Figura 2.

En el Caserío Los Lirios, existe una canalización que ha estado en funcionamiento durante 22 años, con una extensión de 2496.10 metros fabricada en PVC. Sin embargo, su estado actual es deficiente, lo que indica la necesidad de reemplazarla.

Parte de la línea de conducción

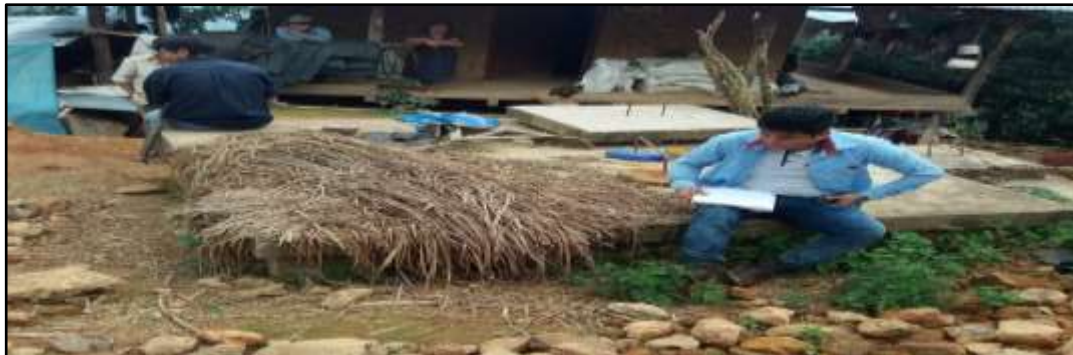
Figura 3.

En el caserío Los Lirios, se encuentra un único depósito de almacenamiento que está en una condición sumamente deteriorada.

Reservorio

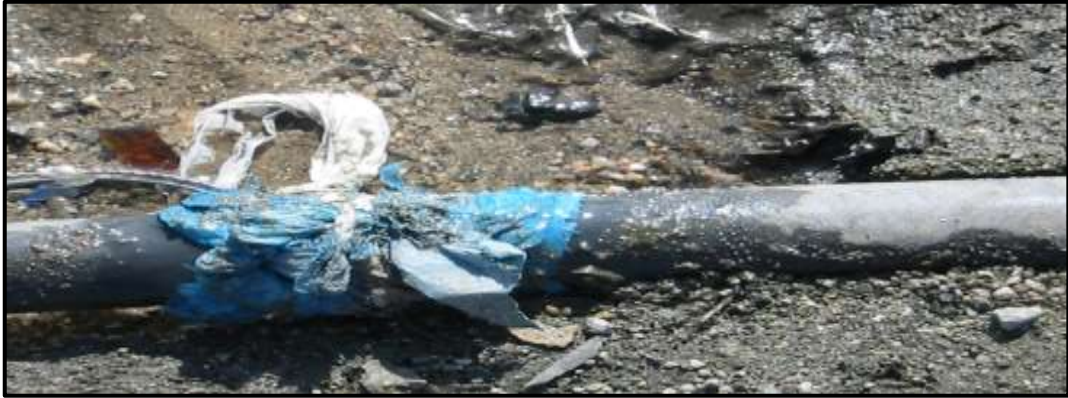
Figura 4.

Desempeño hidráulico de la red preexistente resulta inadecuado para satisfacer la demanda actual, principalmente debido a la presión deficiente y frecuentes cortes en el suministro. Dado que la instalación data del año 1995, su condición es deficiente, mostrando daños en diversas secciones.

Red de distribución

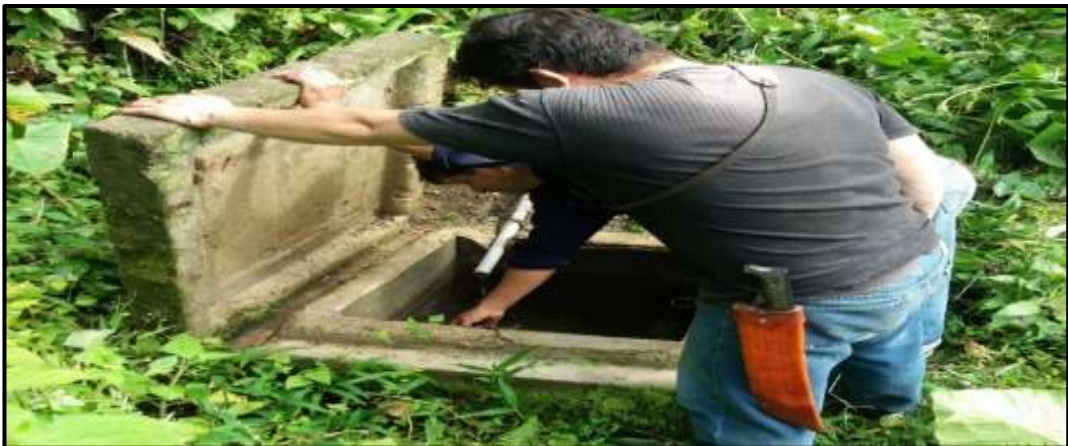
Figura 5.

Actualmente existen 2 cámaras rompe presiones, pero por el paso de los años se encuentran deterioradas, lo cual no permite brindar un buen servicio a la población.

Nota: Cámaras del caserío los lirios, distrito de la coipa

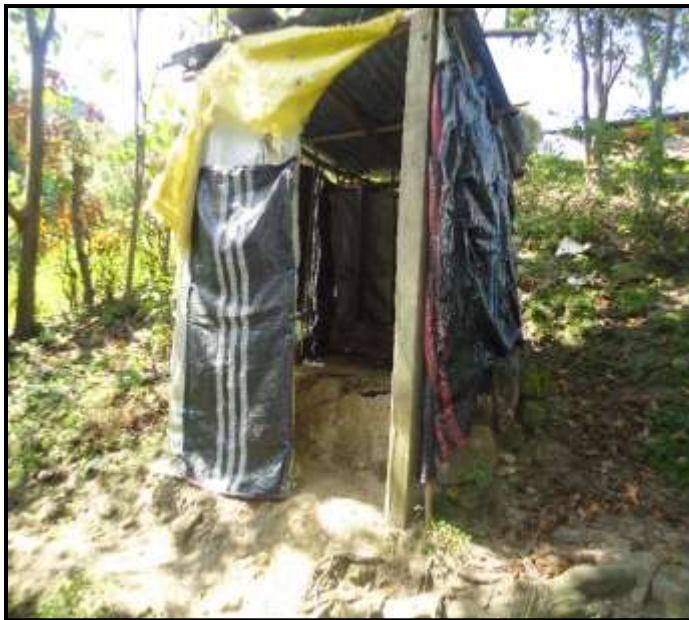
Figura 6.

En el caserío Los Lirios, la infraestructura de saneamiento es inexistente, lo que significa que no dispone de un sistema de alcantarillado. En cambio, se apoya en letrinas de pozo que actualmente están repletas de desechos. Estas letrinas presentan casetas rudimentarias en condiciones precarias, lo que propicia la emisión de malos olores y la entrada de moscas. Esto, a su vez, resulta en olores desagradables y daños en la estructura debido a la falta de mantenimiento.

Nota: Pozo Seco totalmente deteriorado del caserío los lirios, distrito de la coipa

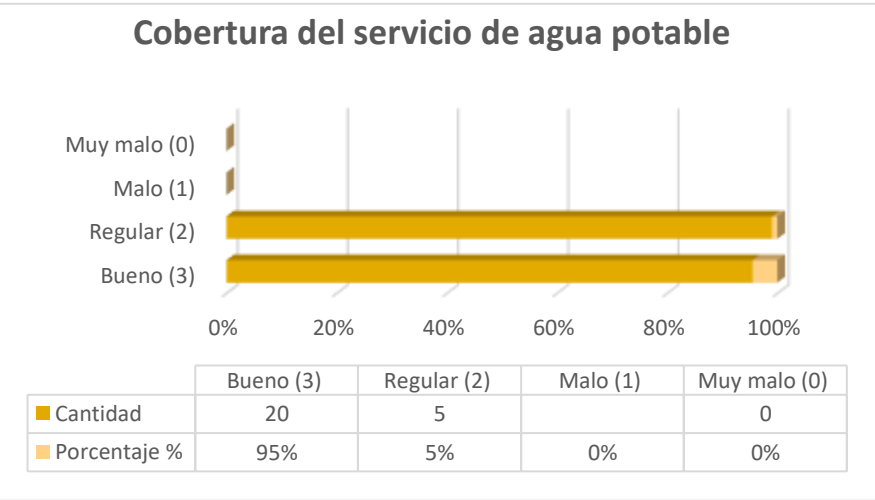
Figura 7.

Cobertura del servicio de agua potable

Basándonos en las encuestas efectuadas en el terreno con un grupo de 25 beneficiarios, se logró determinar que un porcentaje del 95% de la población dispone de un sistema de agua potable instalado en sus hogares. Esta constatación nos lleva a concluir que la cobertura del sistema de agua potable es efectiva, ya que abarca a la amplia mayoría de la población.

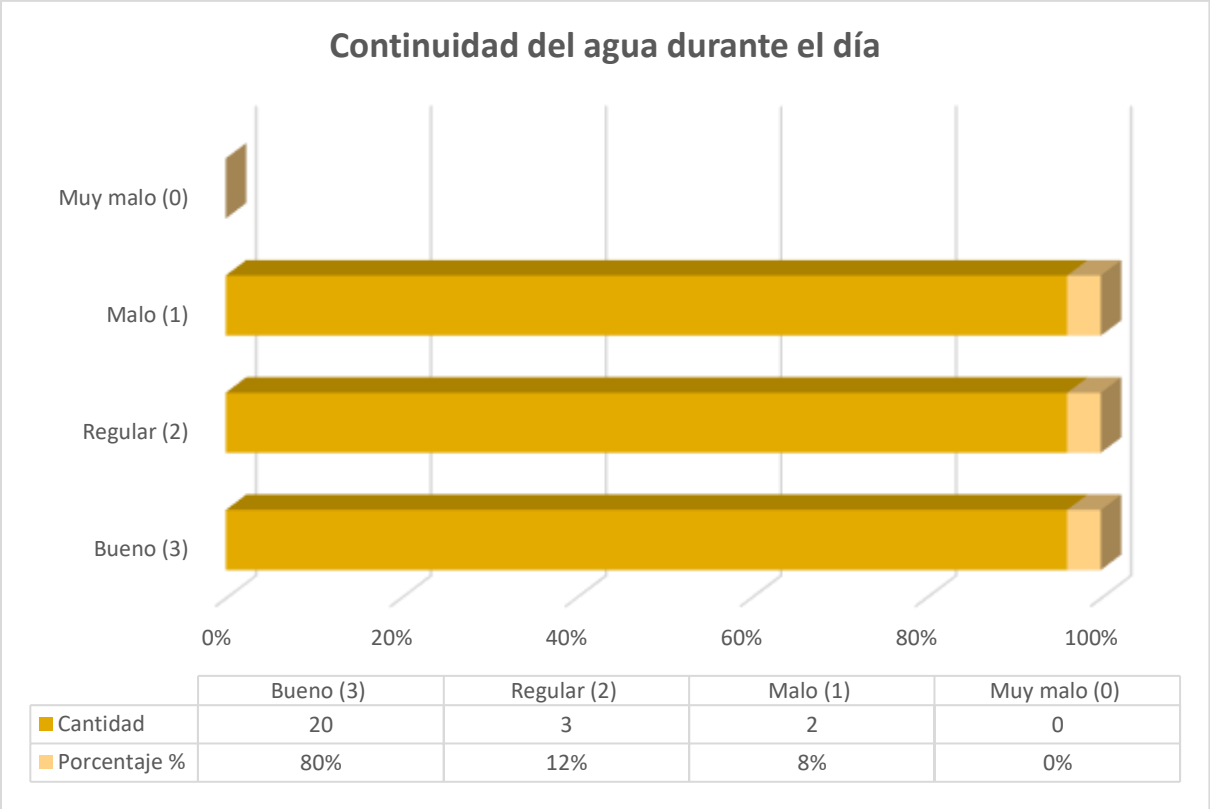
Figura 8.

Continuidad del servicio de agua

Basándonos en las investigaciones realizadas en el terreno, donde se entrevistó a un grupo de 25 beneficiarios, se destaca que un 80% de ellos informa que el servicio de suministro de agua se mantiene de manera continua para la población. Esta continuidad se extiende a lo largo de las 24 horas del día, durante todos los días del año. Este hallazgo sugiere una alta eficiencia en la prestación del servicio de agua, ya que una parte significativa de los encuestados experimenta una disponibilidad constante y confiable de este recurso esencial.

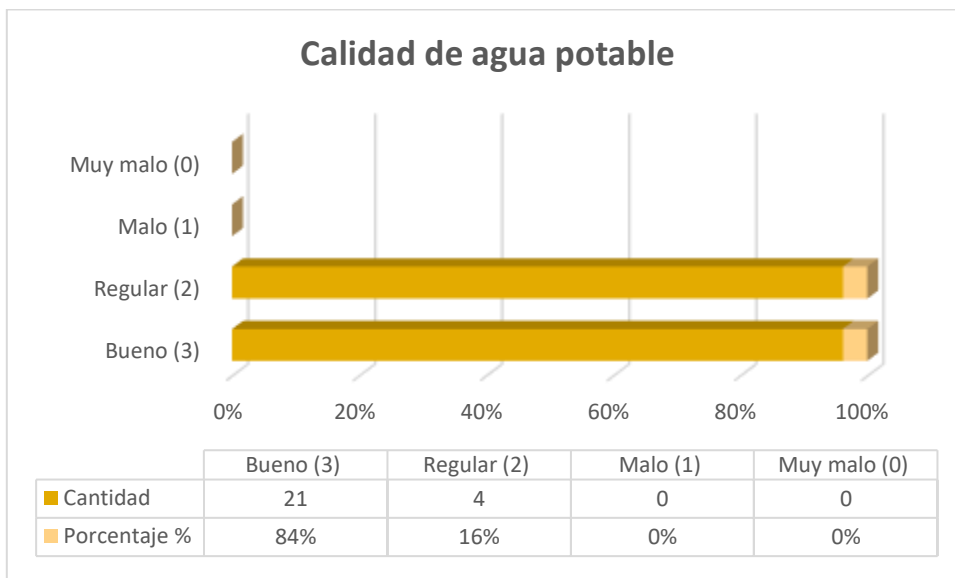
Figura 9.

Calidad de agua potable

Según los resultados obtenidos de las encuestas aplicadas a los 25 beneficiarios, se observa que un 84% de ellos califica la calidad del agua como "buena", mientras que el restante 16% percibe la calidad del agua como "regular".

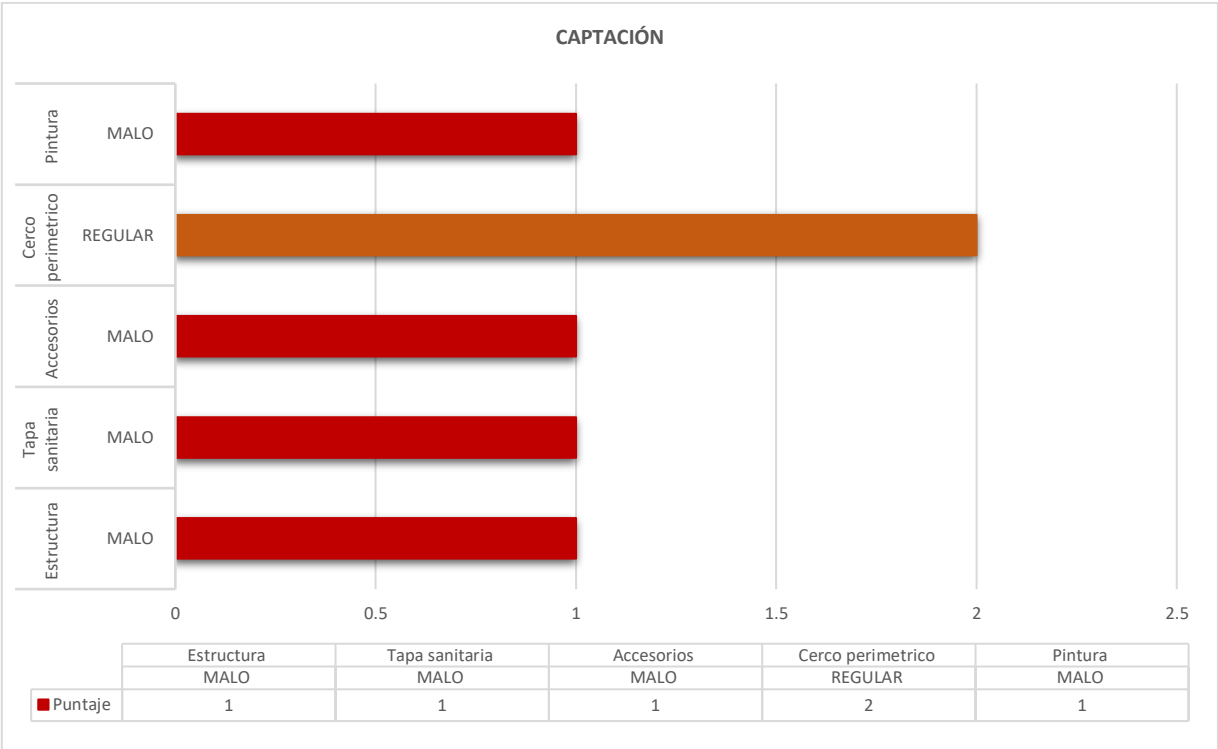
Figura 11. Captación

Se ha constatado que la estructura de concreto de la captación presenta fisuras y daños, lo que conlleva al desperdicio de agua del sistema. En cuanto a la tapa sanitaria, se encuentra en un estado de deterioro evidente debido a la oxidación externa y a un deficiente proceso de pintura. En lo que respecta al cerco perimétrico, se observa que su estado de conservación es regular. En términos de accesorios, tanto las llaves de salida como la canastilla de salida muestran signos de deterioro. Específicamente, falta la mariposa de la llave de válvulas y la canastilla, y estos elementos presentan una coloración oscura debido a la falta de limpieza y mantenimiento

adecuado. Estas observaciones evidencian la necesidad de abordar y mejorar el estado general de la infraestructura para asegurar su funcionamiento óptimo y eficiente.

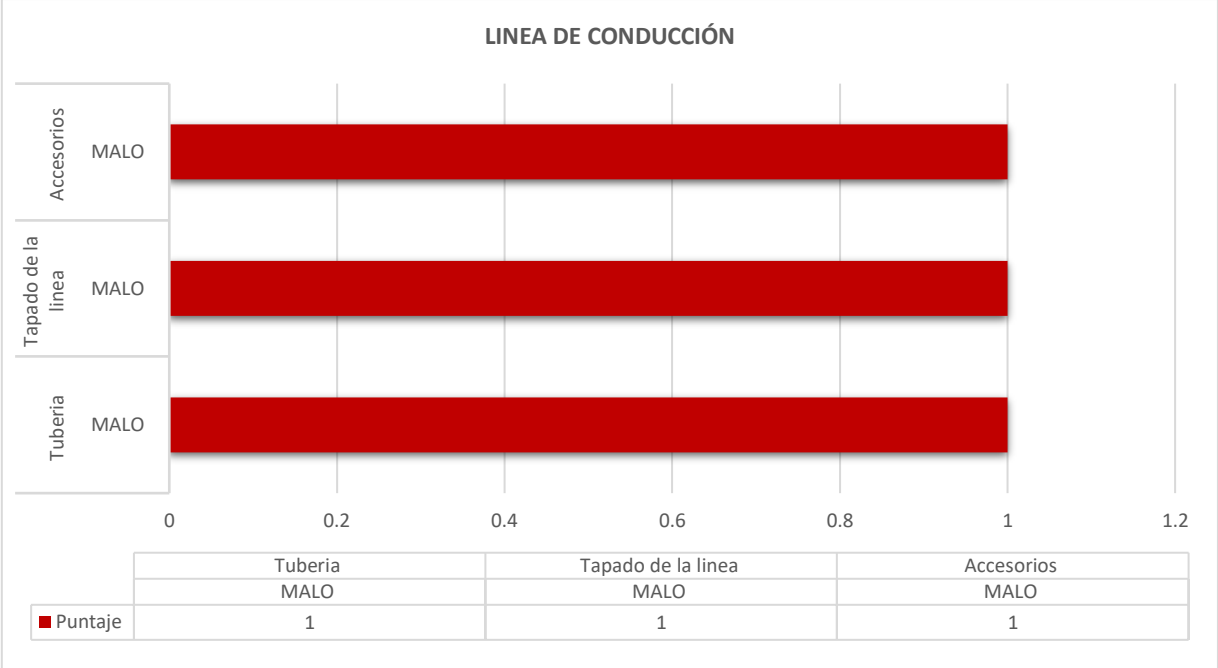
Figura 12.

Línea de conducción del sistema de agua potable

Después de un análisis exhaustivo, se llega a la conclusión de que la línea de conducción que compone el sistema de agua potable exhibe un estado de deterioro considerable. A lo largo de su extensión, se identifican tramos en los que la estructura está expuesta al aire, sin el debido resguardo. Además, se observan filtraciones superficiales en varios puntos de la línea.

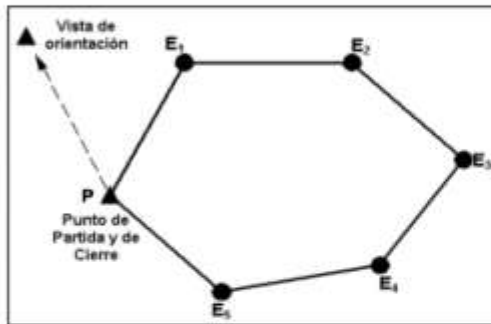
▪ **POLIGONAL CERRADA.**

En una poligonal cerrada, las líneas regresan al punto de partida, formándose así un polígono geométrico y analíticamente cerrado. En este caso, los puntos de partida y de cierre están confundidos. La estación P (de partida) debe estar observada 2 veces.

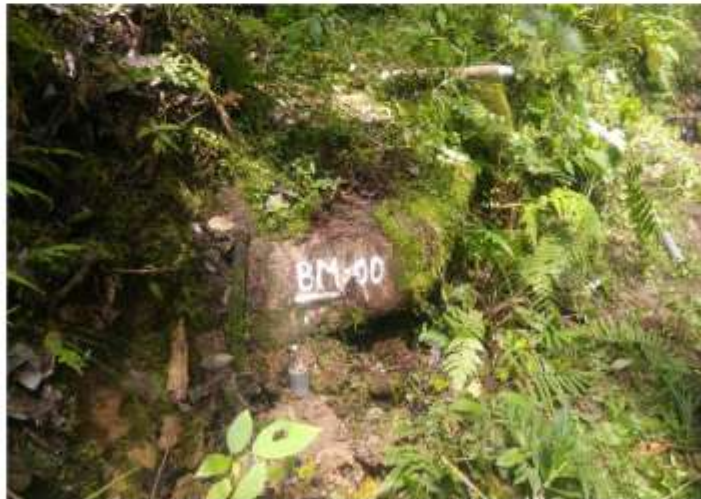
MODELO DE HITO MONUMENTADO BM-00
